# meeting 7/24

# Test beam @SPS

- DUT: MADPixs of 15 $\mu$ m/24 $\mu$ m thickness

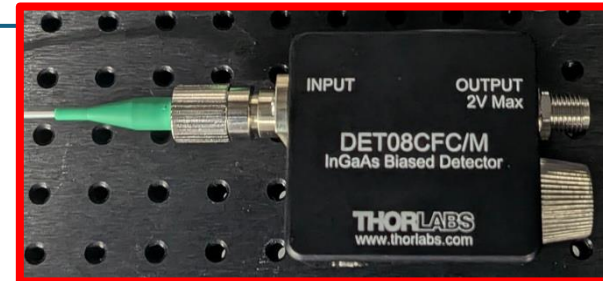
## レーザーのモニター

reference用に分岐: フォトディテクターを通してオシロスコープへ

- CERN: ~8/17 (8/18帰国)
  - しばらく解析
- レーザーテストベンチ関連:
  - 出力信号は見えるがモニター信号が見えない問題：  
モニター用ファイバーのカプラ(分岐の結合部分)に損傷があったらしい
  - メーカーに交換依頼 → (なぜか) 有償交換
  - 郡司さんが対応してくれるはず？
  - 帰国後またやる
    - 次はPC制御化

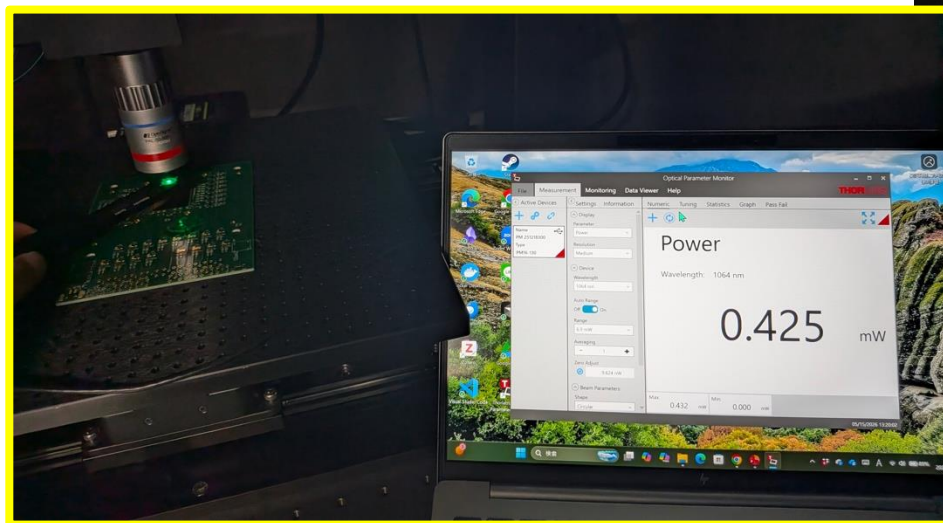
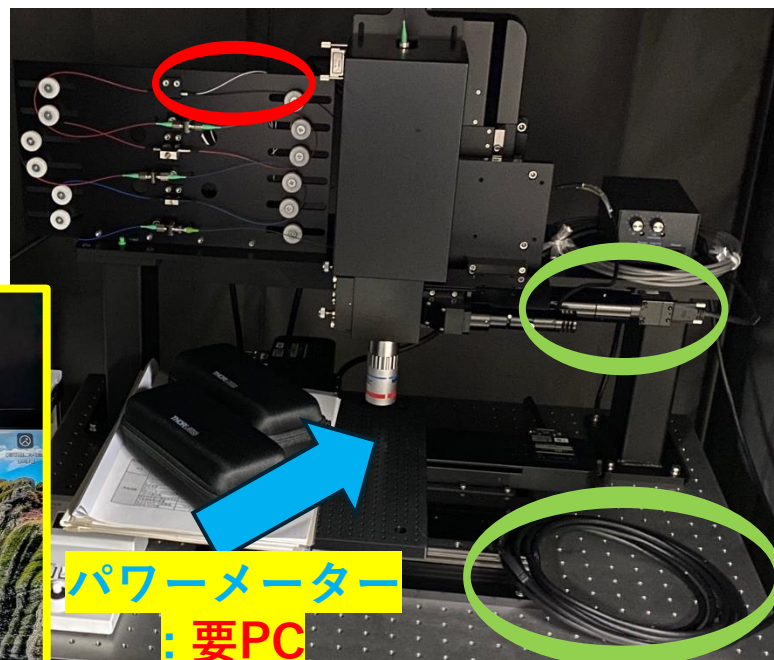
カメラ (LEDでない方)  
USBケーブルを通して  
PCで照射位置を確認  
: 要PC

パワーメーター  
: 要PC
